**MARINHA DO BRASIL
DIRETORIA DE PORTOS E COSTAS**

**ACIDENTE COM O COMBOIO
“NORSUL 12/ NORSUL VITÓRIA”**

São Francisco do Sul - Santa Catarina

RELATÓRIO DE INVESTIGAÇÃO DO ACIDENTE

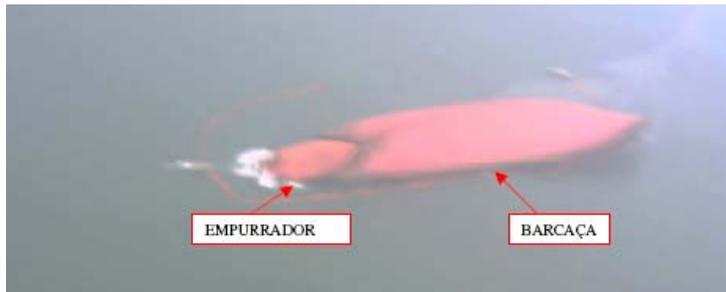
COMBOIO “NORSUL 12”/“NORSUL VITÓRIA” EMBORCADO

Embarcamento, sem vítimas fatais, do comboio formado pela barcaça “NORSUL 12” e do empurrador “NORSUL VITÓRIA”, no dia 30 de janeiro de 2008, no canal de acesso da baía da Babitonga, na posição LAT 26o 09,8 S e LONG 48o 31,0 W.

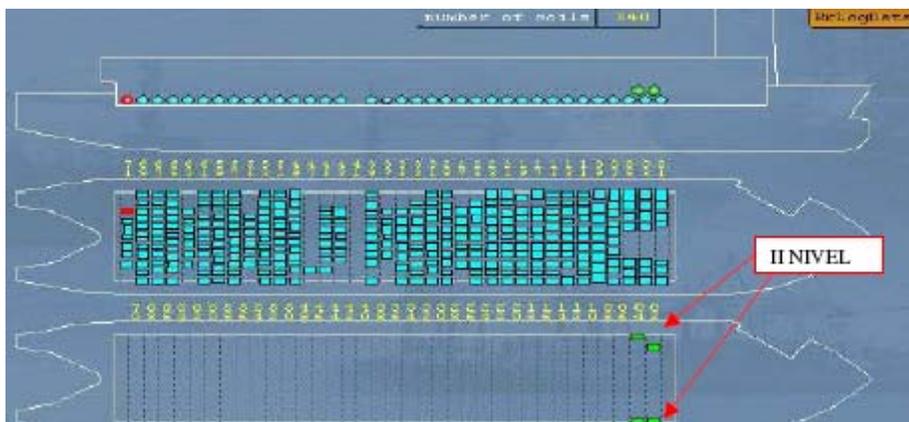
DISPOSIÇÃO DAS BOBINAS

Também foi observado que existiam várias fileiras com espaços vagos entre as bobinas e conforme apresentado no documento “Folheto de Trim e Estabilidade”, no 1D10-110, que nenhuma das

condições de carregamento ali apresentadas permite a existência de espaços vazios entre as bobinas estivadas no I Nível.

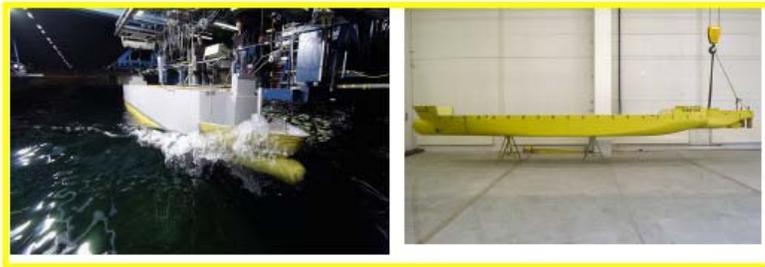
MODELO/ENSAIO NO “MARIN”

Apesar dos ensaios com modelos reduzidos terem sinalizado o adernamento acentuado do comboio, quando realizando manobras de zig-zag, nenhum documento técnico passado ao armador realça esse tipo de comportamento das embarcações.

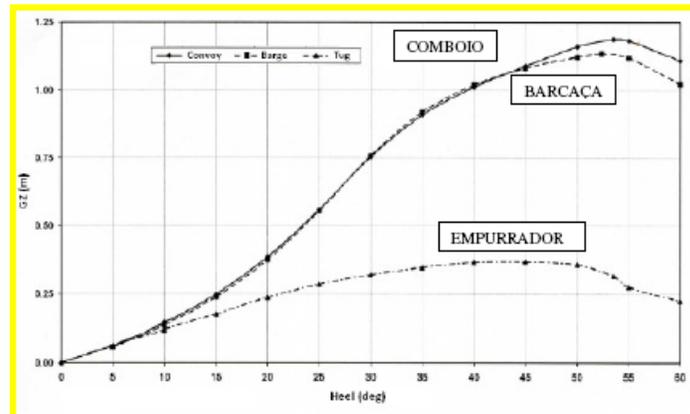
A Curva de Estabilidade Estática do comboio, composta das curvas do empurrador e da barçaça encontram-se abaixo. Observa-se que o determinante na estabilidade do conjunto é a barçaça.

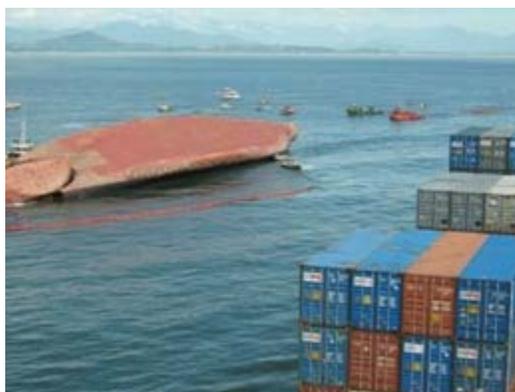
A barcaça “NORSUL-12” também não apresentava avarias em seu fundo e na parte do costado que se encontrava visível, entretanto, uma faixa localizada, no fundo, próximo à bolina de bombordo, indicava que essa embarcação havia tocado o leito da baía. A operação de retirada do óleo de bordo, após o acidente, foi realizada pela empresa holandesa Smit Salvage B. V. A empresa contratada para realizar a faina de desembarcamento do comboio foi a empresa holandesa Svitzer Wijismuller.
