**MARINHA DO BRASIL
DIRETORIA DE PORTOS E COSTAS**

**ACIDENTE COM O COMBOIO
“NORSUL 12/ NORSUL VITÓRIA”**

São Francisco do Sul - Santa Catarina

RELATÓRIO DE INVESTIGAÇÃO DO ACIDENTE

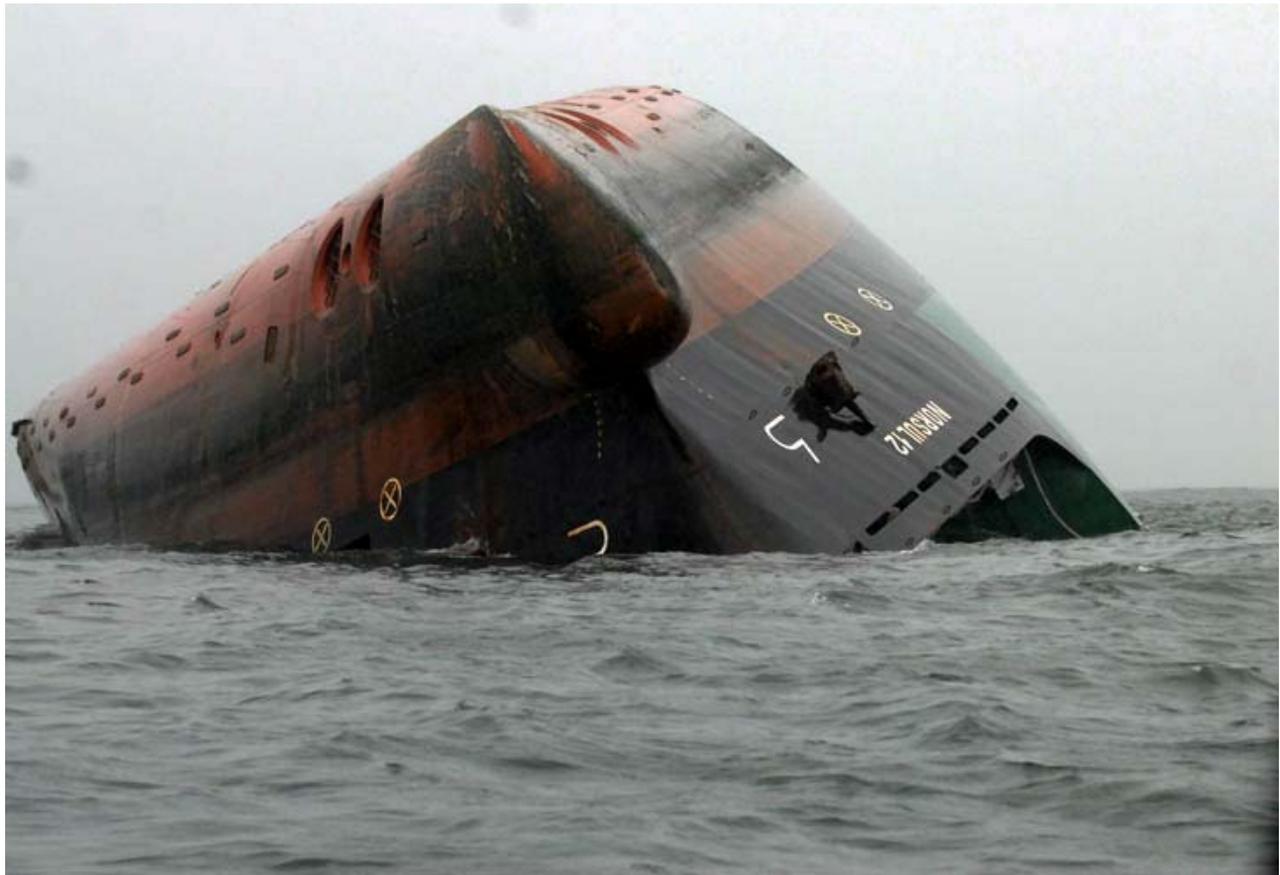
COMBOIO “NORSUL 12”/“NORSUL VITÓRIA” EMBORCADO

Embarcamento, sem vítimas fatais, do comboio formado pela barcaça “NORSUL 12” e do empurrador “NORSUL VITÓRIA”, no dia 30 de janeiro de 2008, no canal de acesso da baía da Babitonga, na posição LAT 26o 09,8 S e LONG 48o 31,0 W.

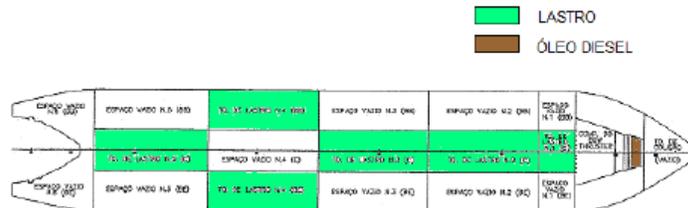
Segue abaixo “croquis” com a disposição do lastro e óleo diesel, observa-se que a maior parte do lastro é disposta na Linha de Centro da barça e somente os tanques de lastro no 4, que atendem ao sistema “anti-heeling” são dispostos nos bordos:

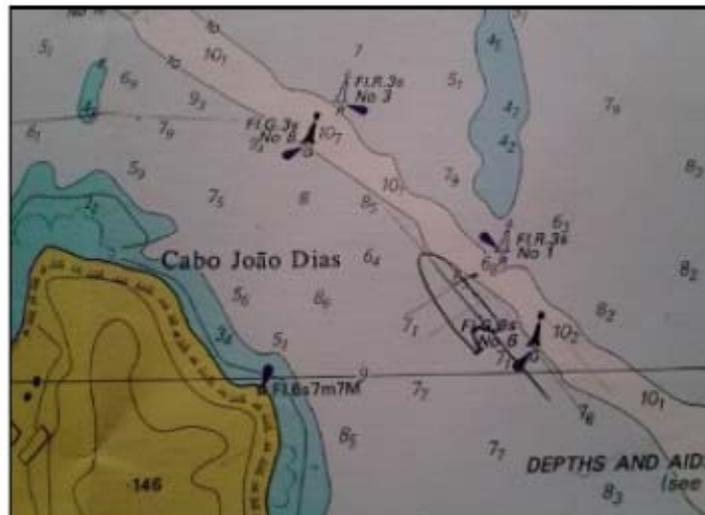
O embarcamento do conjunto comboio formado pela barcaça “NORSUL 12” e do empurrador “NORSUL VITÓRIA”, ocorreu no canal de acesso da baía da Babitonga, ficando esse conjunto na posição LAT 26° 09,8 S e LONG 48° 31,0 W. A profundidade no local é de aproximadamente 8,0 m. A distância ao litoral era de 0,7 quilômetros e da cidade de São Francisco do Sul era de 15 quilômetros.

Esses dados foram retirados da Carta Náutica nº1840 “Canal de Acesso ao Porto de São Francisco do Sul”, da Diretoria de Hidrografia e Navegação da Marinha do Brasil (DHN). Segue abaixo parte reproduzida da carta acima mencionada com a posição das embarcações:
